Der Meierturm von St. Niklaus

Bericht über die archäologischen Untersuchungen im Winter 1986/1987

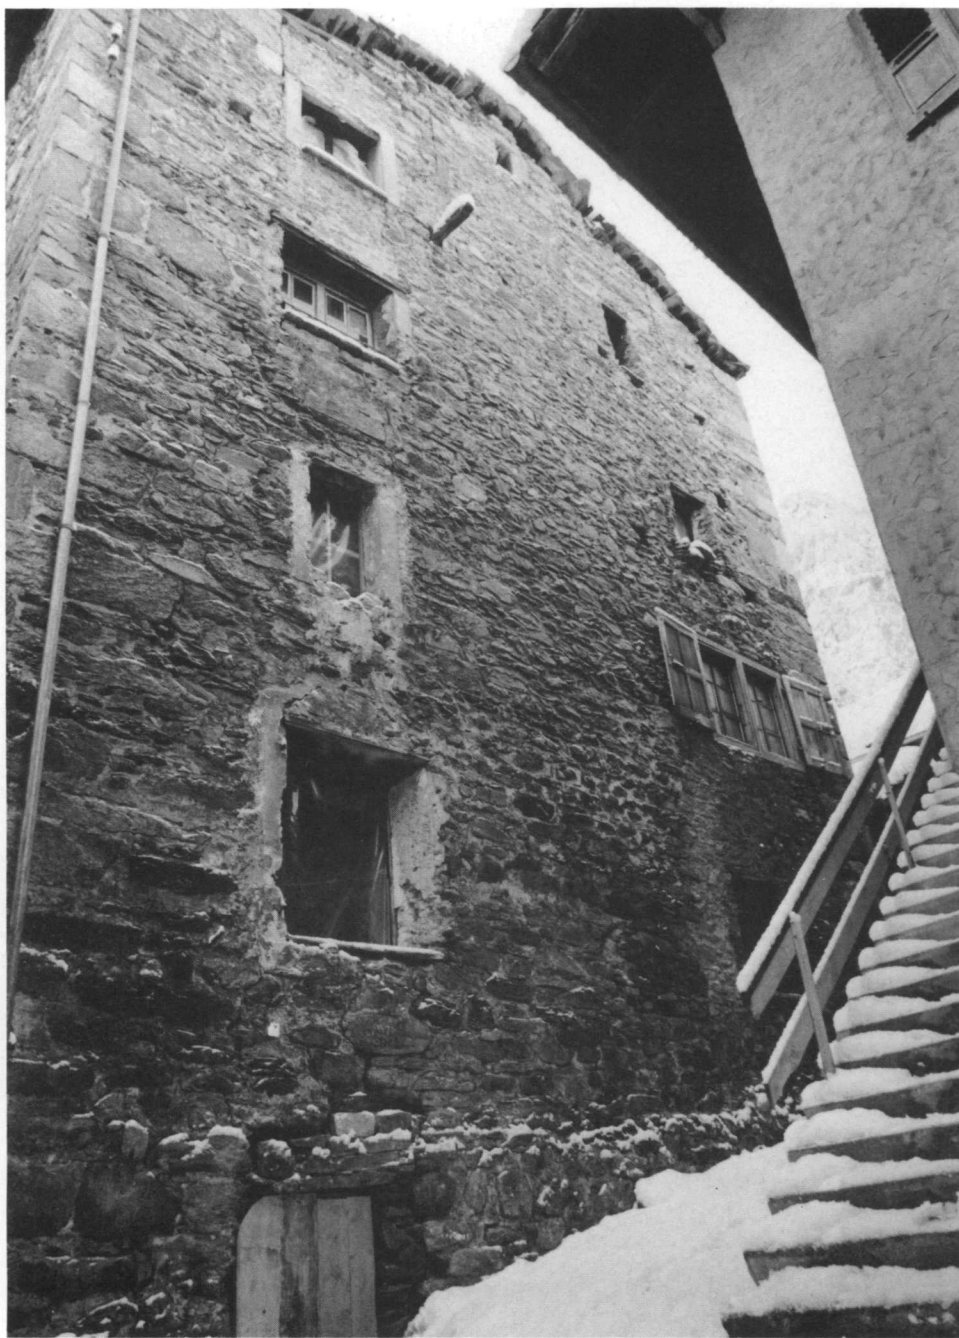
Abb. 1. — Nördliche Aussenfassade mit den Lichtöffnungen des ausgehenden 17. Jahrhunderts. Über dem obersten Fenster links zeichnet sich eine vermauerte Zinne ab.

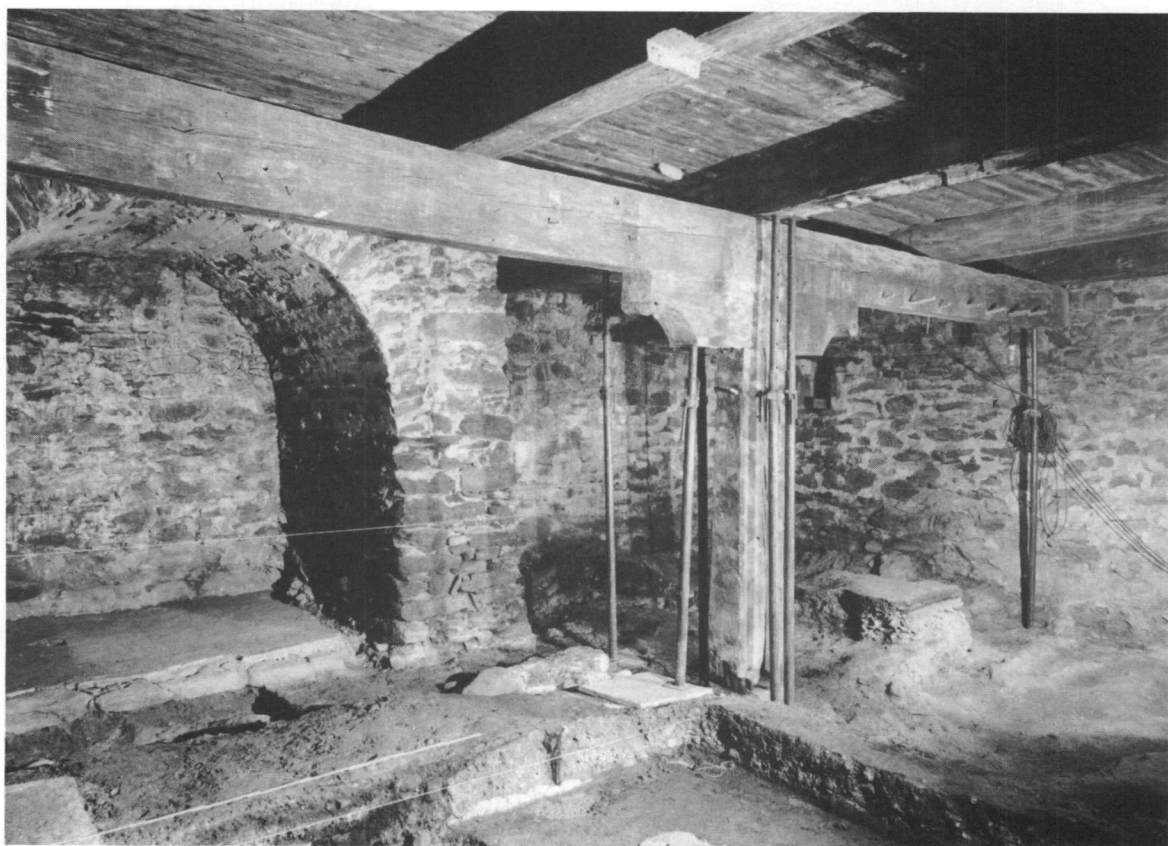
Abb. 2. — Kellergeschoss gegen Nordwesten mit ursprünglichem Balkenunterzug und
Sutd von 1273. Die gemauerte Bogenkonstruktion links gehört zum Treppenunterbau von
1690 ff.

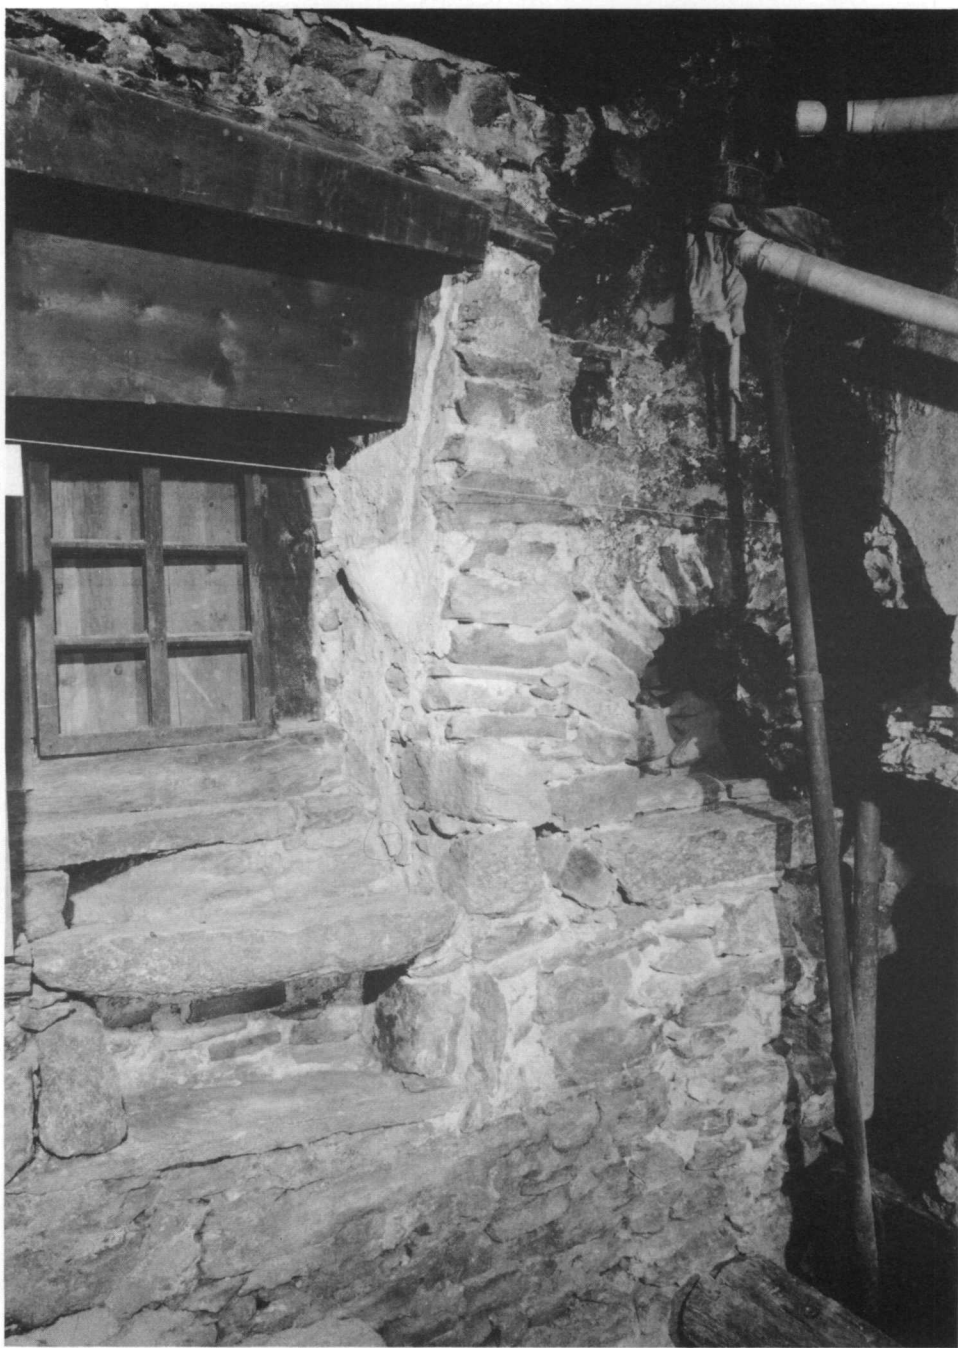
Abb. 3. — Nicht ursprünglicher, aber vor 1690 ff. in die Nordmauer eingebauter Ofen;
wohl zeitgleich der Schüttstein links daneben.

- Einbau eines Ofens in der Nordmauer, dessen rückwärtiger Teil sogar über die Nordmauer hinausragte. Sein Rauchfang indess wurde auf der Innenseite der Nordmauer aufgeführt;
- Das Scharfenfenster im Süden wurde zu einer weiten, segmentbogig überspannten Lichtöffnung vergrössert. Die neue Fensterform datiert diese bauliche Veränderung ins späte 16., eher aber ins beginnende 17. Jahrhundert.

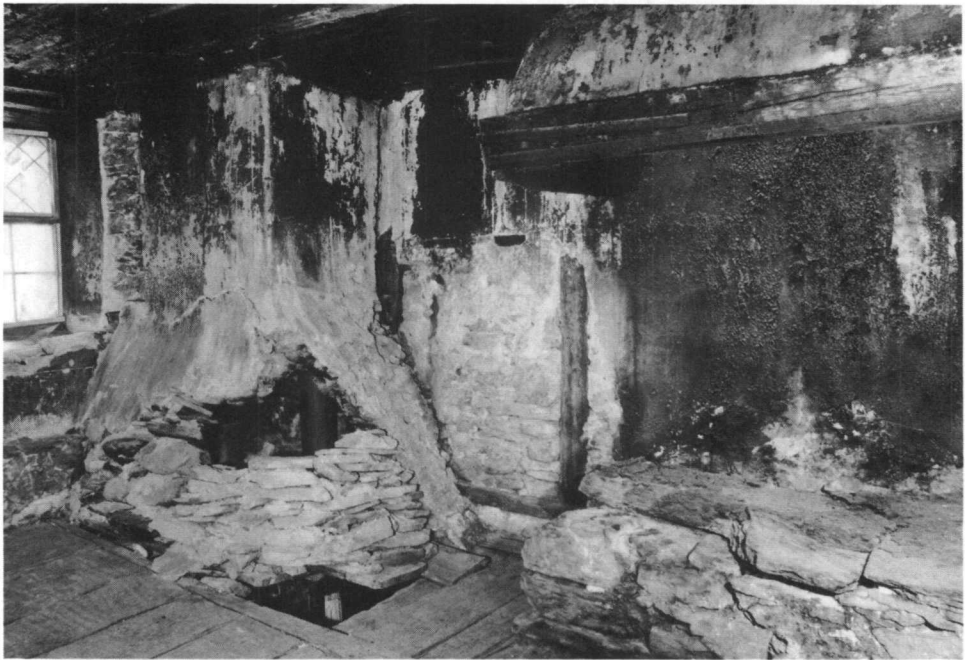
Abb. 4. — Zweites Obergeschoss mit Herd und Trähen von 1690 ff. (rechts); links jüngerer Rauchfang zu Herdstelle im ersten Obergeschoss.

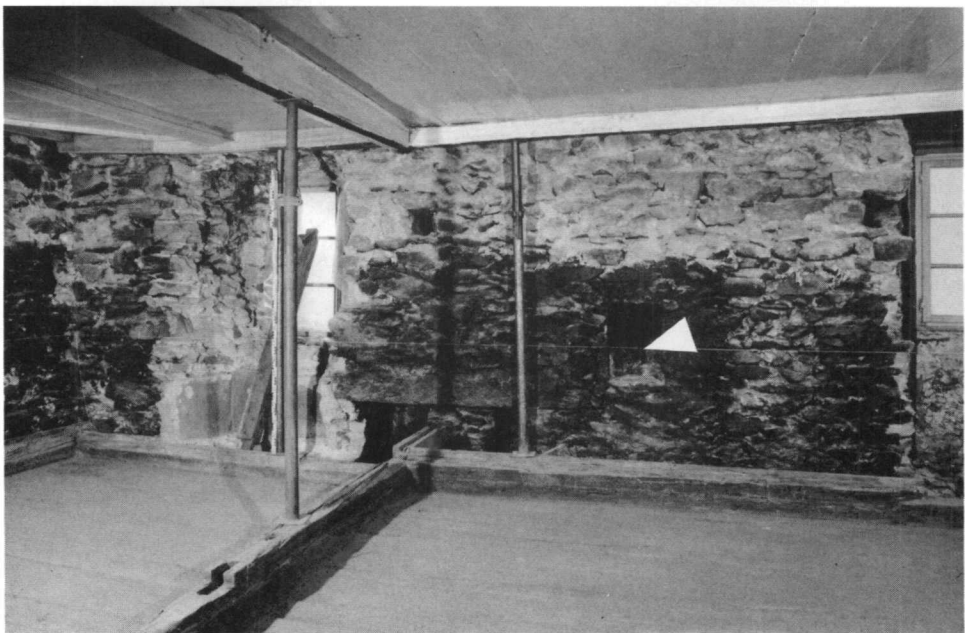
Abb. 5. — Die Turm-Ostmauer mit Russablagerungen bis auf die ehemalige Deckenhöhe des ursprünglichen Erdgeschosses. Der Pfeil verweist auf eine originale Mauerausparung, in die der Unterzugsbalken der ehemaligen Decke eingelassen war.

Das Bodenniveau des *Erdgeschosses* blieb unverändert. Löcher im Mauerwerk für die ehemaligen Deckenbalken belegen, dass die Raumhöhe ursprünglich rund 4,2 m betrug. Archäologisch fassbare Spuren zur Innengliederung fehlen, so dass wir über ihre Gestaltung kaum orientiert sind. Immerhin zeigen starke Verrussungen an allen vier Wänden bis zur ursprünglichen Deckenhöhe, dass sich auf diesem Stockwerk mindestens eine Feuerstelle befunden haben muss. Die Russablagerungen waren regelmässig auf die Wände verteilt, und im 17. Jahrhundert wurden bei den Umbauten Ofen ungefähr in Raummitte plaziert. Wir dürfen deshalb mit einiger Wahrscheinlichkeit annehmen, dass sich die erste Feuerstelle ebenfalls ungefähr in der Mitte des Raumes befand. Übrigens waren die Wände innen ringsum weder verputzt noch mit Täfer versehen. Lediglich die Steinfugen waren satt mit Mörtel, dergestalt, ausgestrichen, dass nur noch die Steinköpfe sichtbar blieben, was als «Rasa-Pietra»-Technik bezeichnet wird. Im Gegensatz zur Aussenwand fehlt hier aber ein Fugenstrich. Der Eingang befand
